m-PRO III 트립 발생 시 대처방법

작성자. 주우영 / (주)일렉슨

✚ 트립 발생 시 대처방법

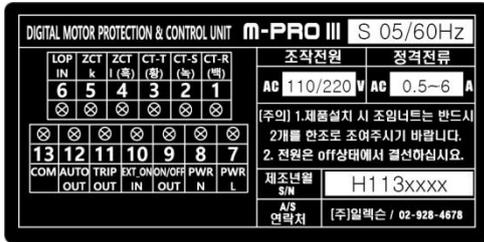
m-PRO III 제품의 정확한 스펙은 뒷면 라벨에 표기되어 있습니다.

뒷면을 보시면 위와 같은 라벨이 보여집니다.

→ m-PRO III S 05/60Hz

- m-PRO III: 제품 고유 명칭
- S: 제품 구분

- 05: 0.5~6A 또는 60: 5~60A
- 60Hz: 사용 주파수 (50Hz 는 선택형)

→ 정격전류 AC 0.5~6A : 0.5A에서 6A까지 사용, 보조CT사용 시 60A이상 사용됨

→ 조작전원 AC 110/220V : 110V, 220V 겸용 전원 사용

→ 제조년월 S/N H113xxxx : 제품 고유번호 및 제조일자를 표기합니다.
